**Prace konserwatorskie i badawcze  
architektury i zabytków ruchomych w kościele  
p.w. Wszystkich Świętych z Bogut Pianek  
obecnie w skansenie w Ciechanowcu**

**Ciechanowiec – Warszawa, sierpień 2010**

1. Opis projektu.
2. Kalendarium historii obiektu.
3. Założenia konserwatorskie.
4. Stan zachowania detalu architektonicznego i zabytków ruchomych.
5. Program konserwatorski.
6. Kosztorys i harmonogram prac.
7. Projekty koncepcyjne polichromii stropu, ławek i oświetlenia wnętrza.

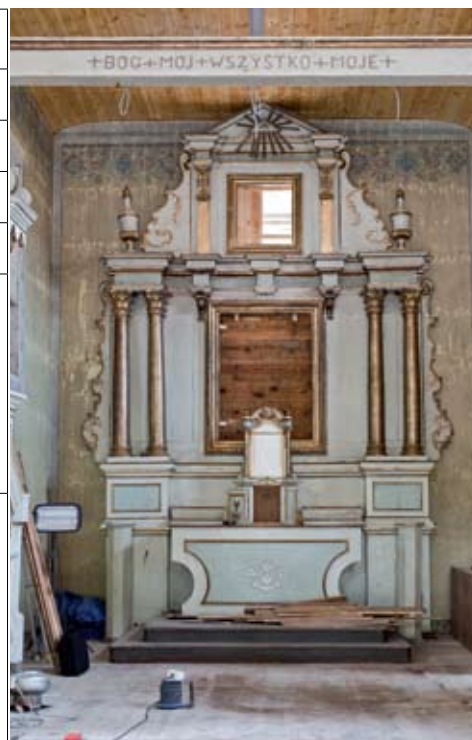
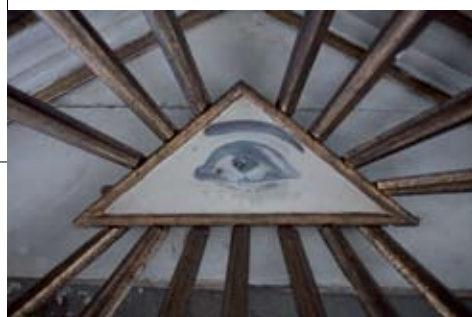
Obiekt wielokrotnie przemalowywany i silnie zabrudzony. Podłoże z drewna sosnowego wymaga dezynfekcji oraz miejscowej impregnacji. W niektórych miejscach widoczne są pęknięcia podłoża. Warstwa gruntu jest delikatnie spękana, lecz wykazuje dobrą adhezję do podłoża. Umiarkowanie słaba przyczepność wierzchniej olejnej warstwy malarskiej do warstwy oryginalnej sprawia, iż za pomocą mechanicznego oczyszczania powierzchni przy użyciu skalpela możliwe jest odsłonięcie pierwotnej malatury wykonanej w chudszej technice (temperowej?). W partiach płycin błękitna farba olejna przykrywa wymalowanie w kolorze żółtym, pod którym widoczna jest warstwa beżowa. Obramienia wokół płycin pierwotnie zapewne miały kolor szarawy. Pozłota jest silnie przetarta i pokryta różnego rodzaju nieszlachetnymi materiałami wtórnymi. Konieczne jest usunięcie warstw wtórnych złoczeń i całkowite pozłoczenie listew, kolumn i pilastrów, ram obrazów, uszaków. Całość obiektu pokrywa gruba warstwa brudu i kurzu. Widoczne są liczne wykruszenia warstwy malarskiej, uszkodzenia mechaniczne w tym sięgające podłoża drewnianego. Należy również wykonać kopie obrazów pochodzących z ołtarza.

9. Usunięcie wtórnych nawarstwień: wymalowań i złocen.
10. Impregnacja strukturalna elementów zdegradowanych i zaatakowanych przez szkodniki. Impregnacja poprzez nasączenie elementów i kąpiel w 10-15% roztworze Hekolu I 50 lub Paraloidu B-72.

11. Prace snycerskie i stolarskie – uzupełnienie podłoża drewnianego, wstawianie fleków w miejscach ubytków, sklejenie pęknięć, założenie kitów trocinowych w miejscach drobnych ubytków drewna. Rekonstrukcje brakujących elementów. Odpowiedni dobór drewna i obróbki. Kleje stolarskie poliwinylowe i poliuretanowe.

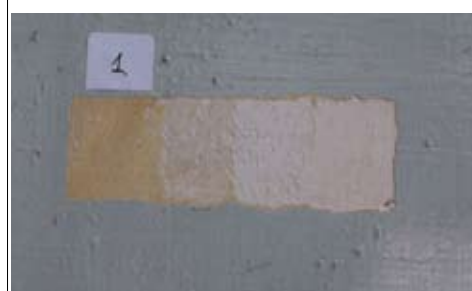
Beżowa warstwa oryginalna pod niebieskim i żółtym przemalowaniem.

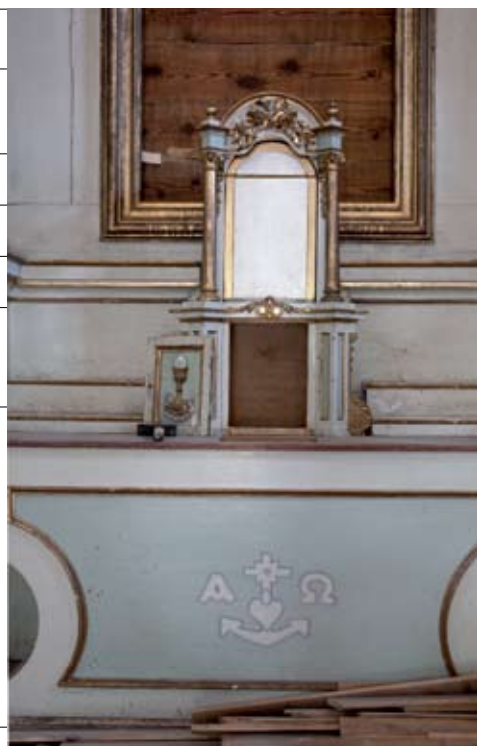
Obiekt znacznie lepiej zachowany od nastawy ołtarzowej. Podczas wstępnych oględzin nie stwierdzono śladów żerowania owadów. Obiekt silnie zabrudzony. Liczne drobne uszkodzenia mechaniczne oraz miejscowe zachlapania farbą olejną stosowaną zapewne do odnawiania ołtarza. Brak dolnej złożonej listwy w drzwiczkach szafki tabernakulum. Uszkodzone mocowanie drzwiczek. Zacieki z niebieskiej farby na oryginalnym złoceniu wskazują, że obiekt był przemalowywany.

7. Usunięcie wtórnych nawarstwień przemalowan powierzchni malarskiej i złocen.
8. Impregnacja drewna poprzez nasączenie zdegradowanych elementów 10-15% roztworem Hekolu I50 lub Paraloidu B-72.

11. Uzupełnienie ubytków gruntów (tradycyjny grunt kredowo-klejowy z dodatkiem środka antyseptycznego).
12. Miejscowe uzupełnienie ubytków warstwy pulmentu (klej króliczy, naturalny pulment czerwony).

13. Uzupełnienie ubytków pozłoty złoto w proszku, złota akwarela. Złocenie elementów zrekonstruowanych (złoto płatkowe i srebro w proszku).
14. Zabezpieczenie powierzchni srebrzonych.

15. Uzupełnienie ubytków warstwy malarskiej (retusz naśladowczy) - farby na spoiwie wodnym.
16. Transport obiektów na miejsce ekspozycji.
17. Montaż.
18. Wykonanie dokumentacji powykonawczej opisowej i fotograficznej.

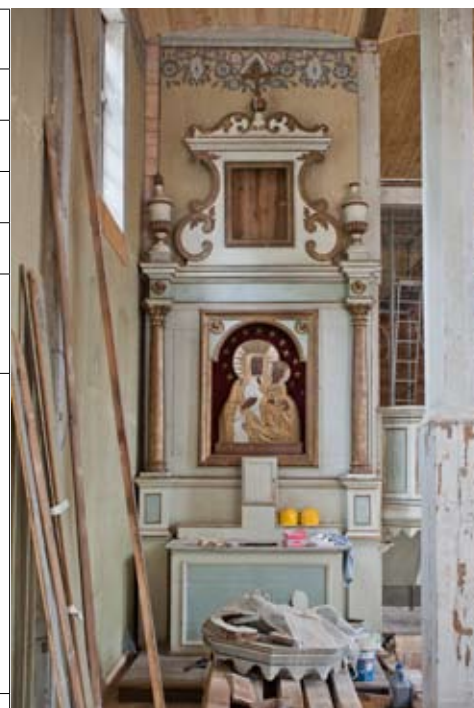
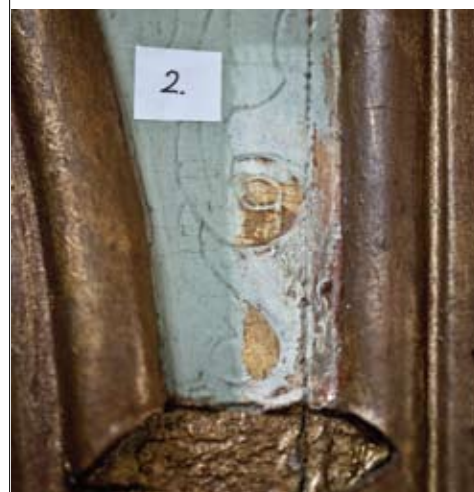
Obiekt wielokrotnie przemalowywany i silnie zabrudzony. Układ kolorystyczny zidentyfikowanych warstw ołtarza bocznego oraz głównego jest podobny. W partiach płycin błękitna farba olejna przykrywa wymalowanie w kolorze żółtym, pod którym widoczna jest warstwa beżowa. Różnicę stanowią obramienia wokół płycin, które niegdyś pokrywała beżowo-brązowa marmoryzacja. Zauważono liczne zachłapania z białej farby olejnej stosowanej zapewne podczas odświeżania kościoła. Liczne wykruszenia warstw poźłoty i warstw malarskich świadczą o miejscowej słabej adhezji warstw gruntu do podłoża drewnianego. Są one również wynikiem uszkodzeń mechanicznych powstałych podczas prac remontowych i przenoszenia kościoła. Najprawdopodobniej dolne elementy, tj. mensa oraz tabernakulum, mają charakter wtórny. Wskazują na to różnice zaobserwowane w stosunku do niemalże identycznego ołtarza bocznego południowego. Elementy te są też w większym stopniu zniszczone niż elementy znajdujące się w górnej partii ołtarza. Podłoże z drewna sosnowego wymaga dezynfekcji oraz miejscowej impregnacji. W niektórych miejscach, zwłaszcza w dolnej partii, widoczne są pęknięcia podłoża. Występują również drobne ubytki snycerskie. Słaba przyczepność wierzchnich warstw wymalowań do pierwotnej warstwy wykonanej w chudszej technice sprawia, iż za pomocą mechanicznego oczyszczania powierzchni przy użyciu skalpela możliwe jest odsłonięcie pierwotnej malatury. Pożłota jest silnie przetarta i pokryta różnego rodzaju nieszlachetnymi materiałami wtórnymi. Konieczne wydaje się całkowite pozłocenie na nowo elementów złożonych: listew, kolumn i pilastrów, ram obrazów, uszaków. Wyjątek stanowi rama głównego przedstawienia. Odkrywka wykonana w tym miejscu wskazuje, że oryginalna pożłota zachowała się w dobrym stanie. Całość pokryta jest warstwą brudu i kurzu. Brak jest obrazu ze zwieńczenia.

9. Impregnacja strukturalna elementów o zdegradowanej strukturze drewna. Impregnacja poprzez nasączenie elementów 10-15% roztworem Hekolu I50 lub Paraloidu B-72.

10. Prace stolarskie i snycerskie – wstawianie fleków, sklejenie pęknięć, rekonstrukcje brakujących elementów. z odpowiednio dobranego drewna.
11. Przebudowa i rekonstrukcja pierwotnego rozwiązania mensy i tabernakulum.

12. Podklejenie osypujących się warstw gruntów, polichromii i pozłoty (środki klejące na bazie akrylanów: Primal AC-33, Lascaux® Hydroground 750).
13. Uzupełnienie ubytków gruntów (tradycyjny grunt kredowo-klejowy z dodatkiem środka antyseptycznego).

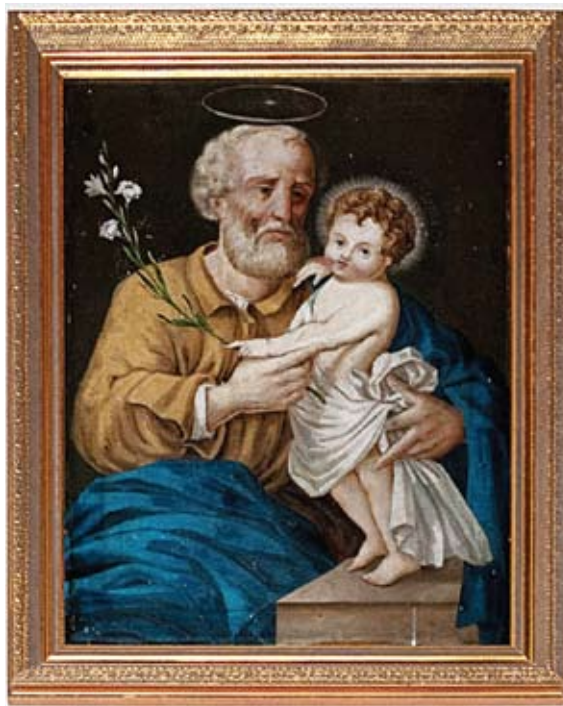
Obraz z przedstawieniem św. Józefa pochodzący ze zwieńczenia ołtarza bocznego południowego.

Program prac analogiczny jak w przypadku ołtarza bocznego z nawy północnej. Przewiduje się wykonanie dwóch kopii obrazów: obrazu z pola głównego oraz obrazu ze zwieńczenia (zgodne z zachowanymi oryginałami).

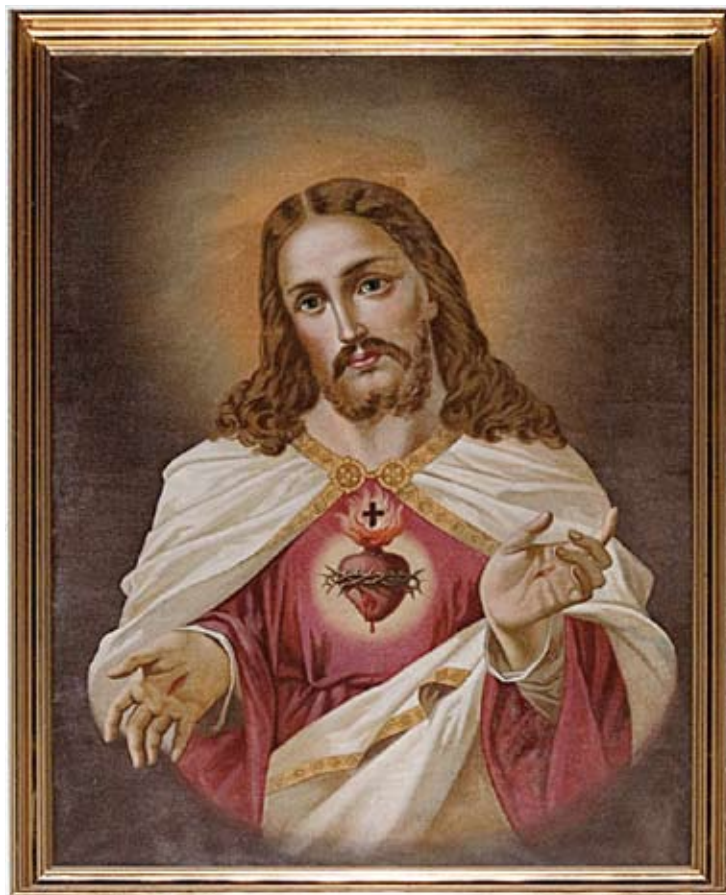
Obraz z przedstawieniem Serca Jezusa pochodzący z pola głównego ołtarza bocznego południowego.

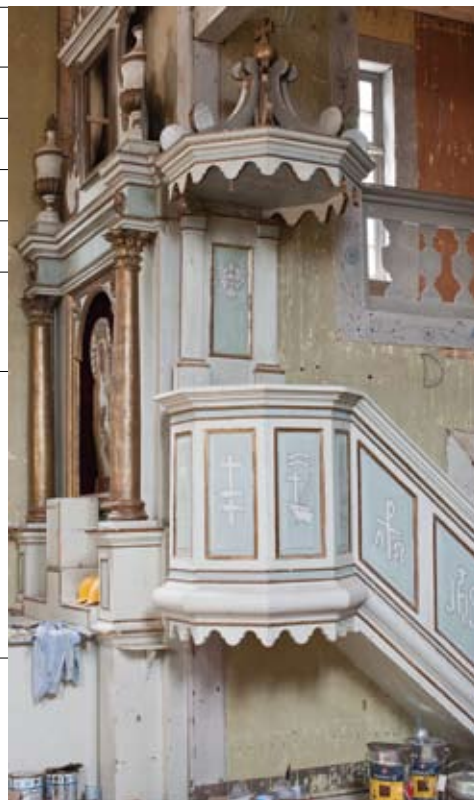
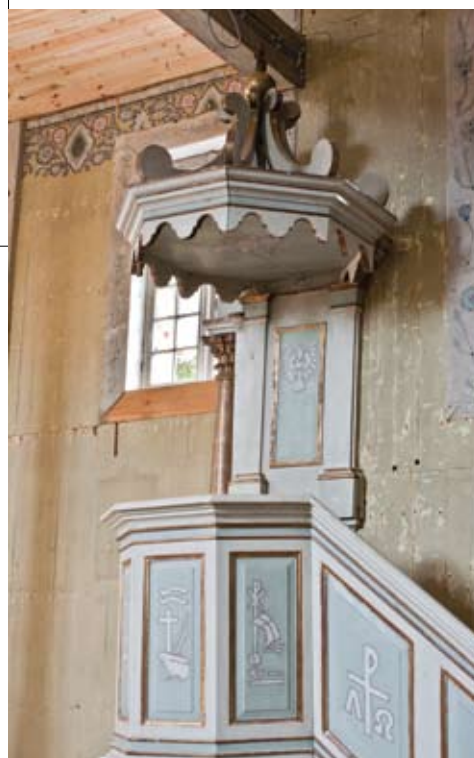
Obiekt wielokrotnie przemalowywany. W wyniku wstępnych oględzin nie stwierdzono śladów żerowania owadów ani ataku mikrobiologicznego. Wymaga to jednak potwierdzenia. Obiekt silnie zabrudzony. Liczne drobne uszkodzenia mechaniczne oraz miejscowe zachłapania farbami stosowanymi w przeszłości. Farbę w trakcie poprzednich prac zakładano grubo, fakturalnie i niedbale. Pod warstwą przemalowania widoczna jest warstwa marmozyzacji, która zapewne stanowi pierwotną warstwę wymalowania. Znaczącym elementem prac będą badania stratygraficzne, a ustalenie założeń restauratorskich wymagać będzie zebrania danych dotyczących ołtarza głównego i bocznych, tak aby końcowy efekt był spójny estetycznie.

1. Demontaż ambony wraz ze szczegółową inwentaryzacją elementów.
2. Transport do pracowni konserwatorskiej.
3. Dokumentacja fotograficzna.
4. Ewentualne działania biobójcze: antygrzybiczne (Lichenicida 264 prod. Bresciani) oraz zwalczające drewnojady (Antox Z, Cuprinol lub Xirein).

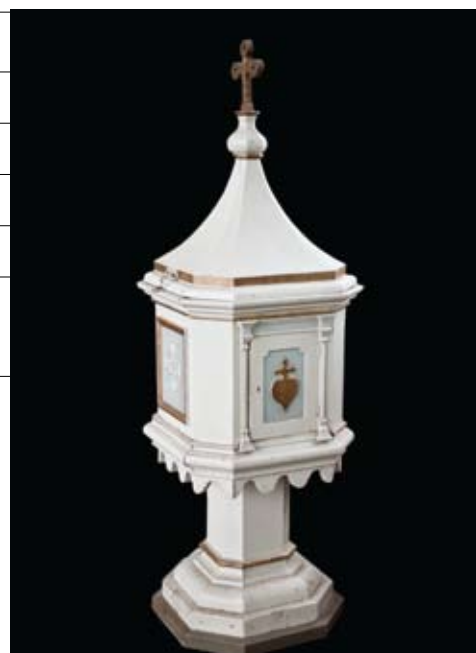
W wyniku wstępnych oględzin nie stwierdzono ataku mikrobiologicznego. Zniszczenia obiektu obejmują zasadniczo wszystkie warstwy technologiczne, tj. podłoże drewniane, zaprawę, pulment i złoto oraz polichromię. Spod grubej warstwy przemalowania olejnego widoczne są pęknięcia podłoża, zwłaszcza w partii pokrywy, lecz również w płycinach. W wielu miejscach, szczególnie na najbardziej wysuniętych listwach, widoczne są przetarcia i ubytki warstwy polichromii oraz pozłoty sięgające podłoża. Te mechaniczne uszkodzenia świadczą o słabej adhezji warstwy gruntu do deski. W przeszłości podczas prac renowatorskich pokryto całość białą farbą, podkreślając jedynie płyciny niebieską farbą, a niektóre elementy pozłociono. Obiekt był przemalowywany w sposób bardzo niestaranny prawdopodobnie dwukrotnie. Farbę kładziono bez uprzedniego uzupełnienia ubytków warstw spodnich. Nakrywa niegdyś najprawdopodobniej była złożona. Na listwach znaleziono ślady marmoryzacji. Chrzcielnicę pokrywa gruba warstwa brudu.

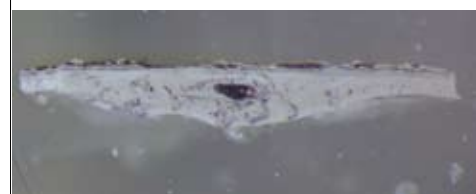
Przekrój boczny próbki pobranej z partii nakrywy świadczy o obecności warstwy pozłoty.

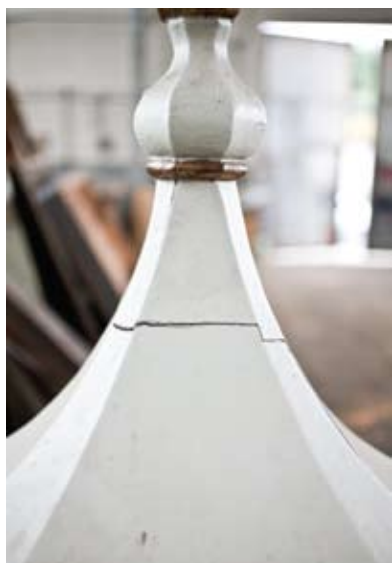
Pęknięcie podłoża w partii nakrywy.

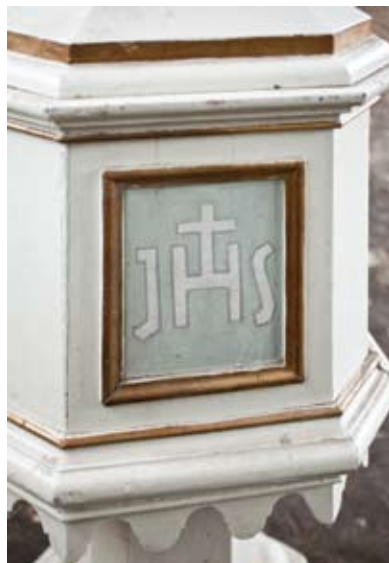
W przeszłości chrzcielnicę pokryto grubą warstwą farby olejnej.

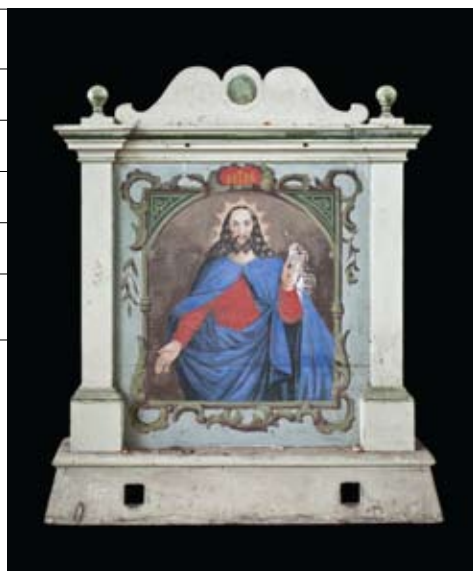
Obiekt wymaga napraw stolarskich oraz konserwatorsko-restauratorskich. Na całej powierzchni jest silnie zabrudzony, w tym nosi ślady ptasich ekskrementów. Konieczna jest więc dezynfekcja. Rama była z pewnością wielokrotnie przemalowywana – świadczą o tym wykonane odkrywki, przekroje stratygraficzne, jak również zacieki farby na obrazie (patrz przedstawienie Jezusa). Podobrazie drewniane w 1/3 wysokości pękło w szerz całej kompozycji. Być może deska była zbyt świeża. Przyczyną zniszczenia mogło być również sztywne zamocowanie obrazu w ramie, np. sklejenie powierzchni. Uniemożliwiało to pracę podobrazia, które na skutek naprężeń pękło. W ramach konserwacji konieczne będzie wyjęcie obrazu z ramy w celu sklejenia desek. Obrazy były malowane jednowarstwowo (patrz przekrój boczny próbki). Nie zauważono śladów wcześniejszych konserwacji. Jedynie ubytki warstwy malarskiej w partii dłoni Chrystusa mogą być świadectwem podejmowanych prób umycia obrazu. Stwierdzono drobne wykruszenia zaprawy (zwłaszcza wzdłuż pęknięcia deski) oraz przetarcia warstwy malarskiej świadczące o słabej adhezji warstwy malarskiej do gruntu.

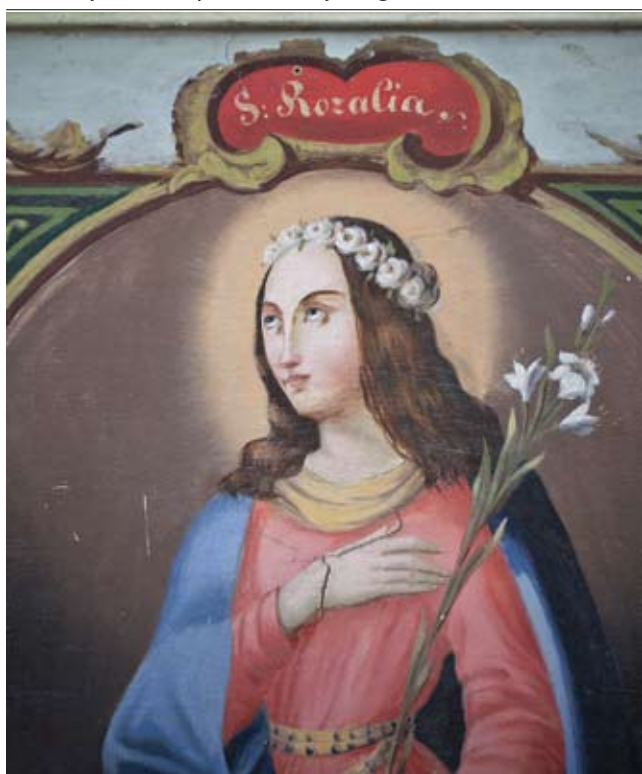
Przekrój próbki pobranej z przedstawienia św. Rozalii z partii niebieskiej szaty wskazuje, że obraz malowany był jednowarstwowo bez zastosowania werniksu.

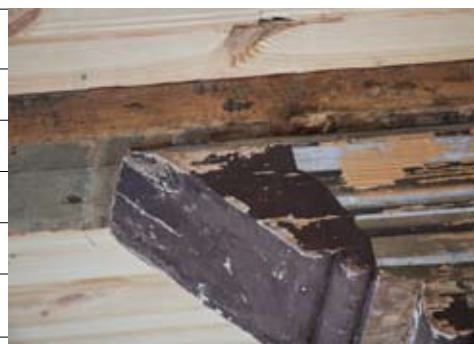
Barokowa malatura na kapitelach zachowała się w szczątkowej formie. Podłoże drewniane wymaga rekonstrukcji i napraw stolarskich – szczególnie w partii trzonów filarów. Konieczne będzie zbadanie technologii wykonania polichromii. Przed opracowaniem ostatecznej koncepcji konserwacji należy zbadać technologię wykonania malowideł (czy drewno zostało zagruntowane przed położeniem warstwy malarskiej i w jakiej technice wykonane zostało samo malowidło). Skala ubytków warstwy malarskiej (ok. 80%) świadczy o słabej adhezji do podłoża. Ze względu na ślady ataku drewnojadów widoczne na kolumnach konieczne będzie przeprowadzenie działań biobójczych, o ile nie zostały one podjęte w ramach prac budowlanych przy relokacji kościoła.

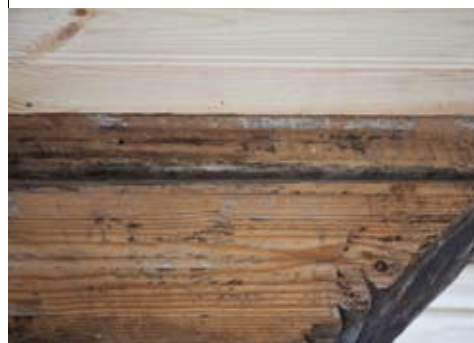
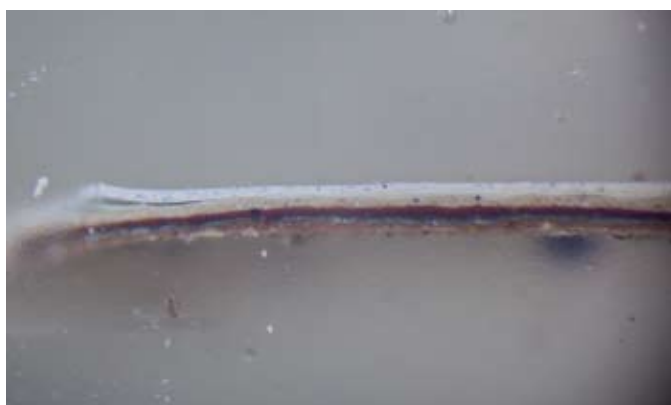
Przekrój próbki pobranej z filara pokazujący błękitną i bordową warstwę spodnią oraz kilka warstw białych przemalowań (3). Obok po porawej miejsce pobrania próbki.

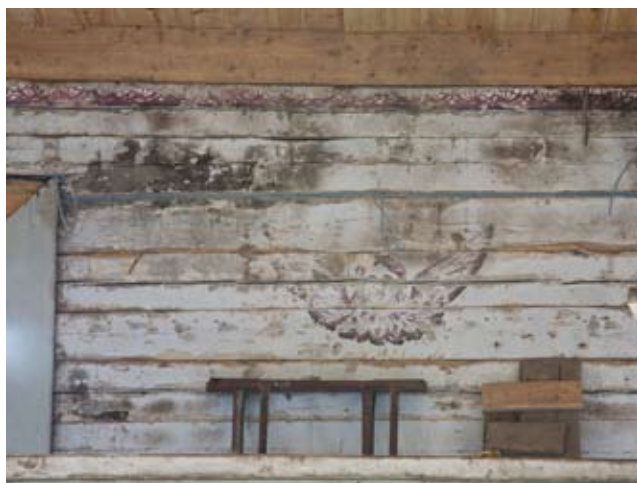
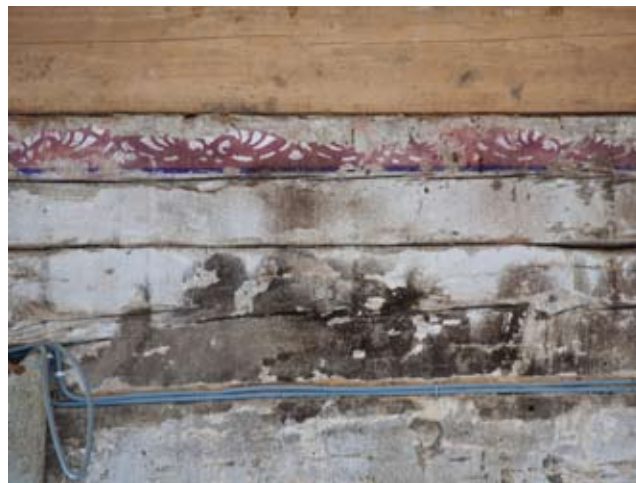
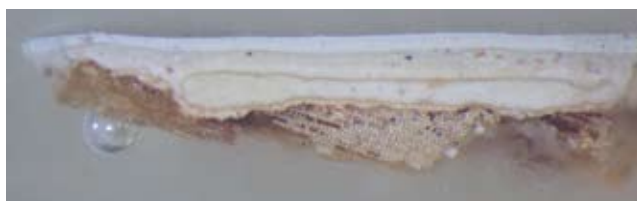
Ściana na chórze: Stan zachowania j.w. Dodatkowo zauważyć można zniszczenia po pożarze w formie osmoleń. Ujemnie na estetykę przedstawienia wpływają widoczne kable elektryczne.

Przekrój boczny próbki pobranej ze ściany na chórze.

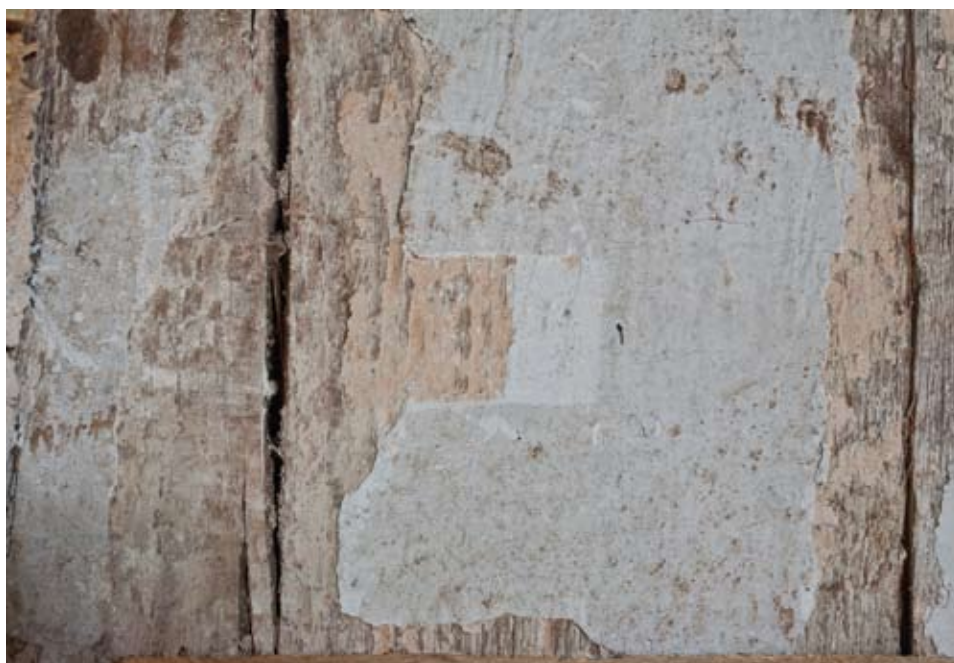
Odkrywka w partii świadka w prezbiterium pokazuje zły stan zachowania polichromii. Zidentyfikowano dwie warstwy: warstwę gruntu i warstwę farby wierzchniej zapewne w technice chudej tempery.

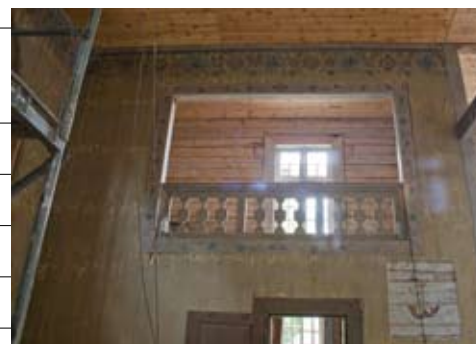
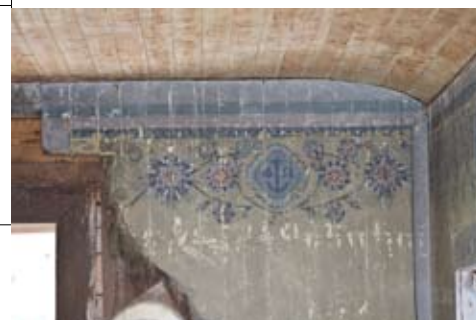
Stan zachowania podłoża drewnianego dość dobry. Nieliczne uszkodzenia mechaniczne na brzegach desek wymagające flekowania i wypełnienia kitem. Bez koniecznych rekonstrukcji. Wierzchnia warstwa malarska, spoista, wykazuje się słabą adhezją do podłoża. W miejscach ubytków widoczne ślady, jak się wydaje, dobrze zachowanej spodniej warstwy. Pierwotne wymalowanie szalunku widoczne jest w świadku na ścianie południowej. Proponuje się powrót do pierwotnej aranżacji wnętrza. Na tralkach łóż kolatorskich widoczne jest wcześniejsze iluzjonistyczne wymalowanie znacznie lepszej klasy niż obecna monochromia. Pierwotne wymalowanie tralek jednak zachowało się szczątkowo (patrz. błękitna warstwa w odkrywce), stąd w przypadku obramienia łóż kolatorskich podjęcie decyzji, co do ostatecznej aranżacji musi zostać poprzedzone wykonaniem odkrywek w kilku miejscach. Pozwoli to lepiej ocenić stan zachowania warstw spodnich.

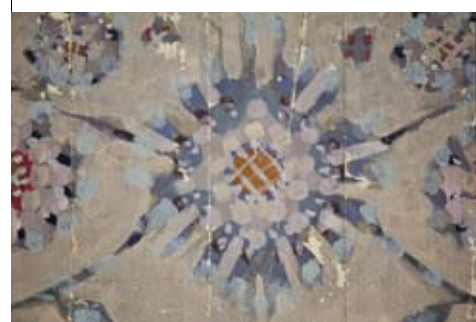
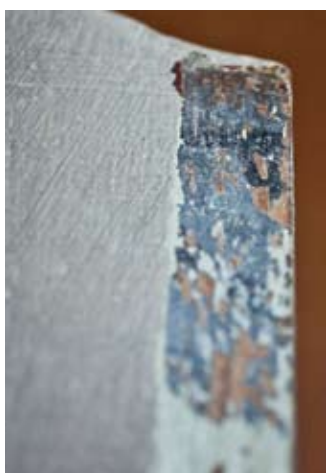
Odkrywka w partii tralek łóż kolatorskich. Widoczna źle zachowana spodnia warstwa polichromii.

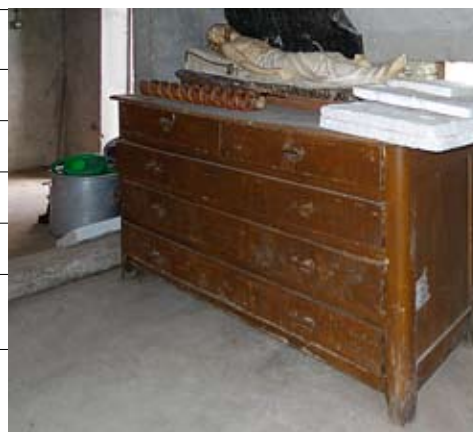
Obiekty pokryte są warstwą brudu i kurzu. Liczne uszkodzenia mechaniczne świadczą, iż były intensywnie użytkowane. Ze względu na warunki przechowywania (dużą wilgotność względną) i atak mikrobiologiczny desek szalunku zaleca się przeprowadzenie dezynfekcji komody. Konieczne jest wykonanie szeregu napraw stolarskich oraz renowacja warstwy barwnej (politura? warstwa malarska?).
