**Prace konserwatorskie i badawcze  
architektury i zabytków ruchomych w kościele  
p.w. Wszystkich Świętych z Bogut Pianek  
obecnie w skansenie w Ciechanowcu**

**Ciechanowiec – Warszawa, sierpień 2010**

1. Opis projektu.
2. Kalendarium historii obiektu.
3. Założenia konserwatorskie.
4. Stan zachowania detalu architektonicznego i zabytków ruchomych.
5. Program konserwatorski.
6. Kosztorys i harmonogram prac.
7. Projekty koncepcyjne polichromii stropu, ławek i oświetlenia wnętrza.

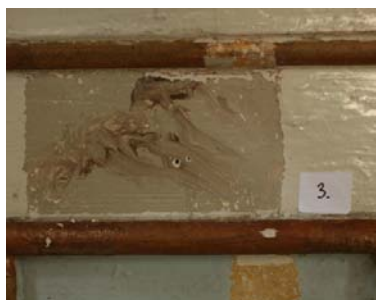
II. 5 Fragment odsłoniętej marmoryzacji oraz oryginalnej pozłoty – ołtarz boczny północny.

Wstępne badania odkrywkowe przeprowadzone w kościele pozwoliły zidentyfikować warstwę marmoryzacji na ambonie, ołtarzu bocznym oraz chrzcielnicy. Sposób malowania tych trzech obiektów znacznie się jednak różni, co stanowi dowód, iż nie pochodzą z tego samego warsztatu ani zapewne z tego samego okresu. Odsłonięcie pierwotnego wymalowania znów więc pozwoli na ukazanie historii wystroju świątyni.

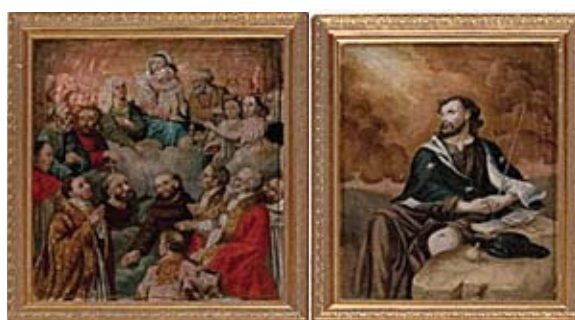
Przedstawienie Wszystkich Świętych ze zwieńczenia ołtarza oraz św. Antoniego z pola głównego.

17. Wykonanie kopii obrazów zgodnie z techniką wykonania oryginału: do części głównej ołtarza wizerunku św. Antoniego oraz do zwieńczenia obrazu Wszystkich Świętych.

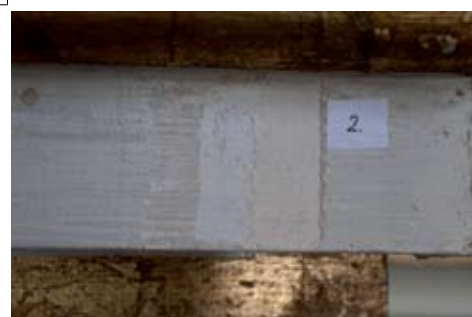
Szara warstwa oryginalna pod białym przemalowaniem.

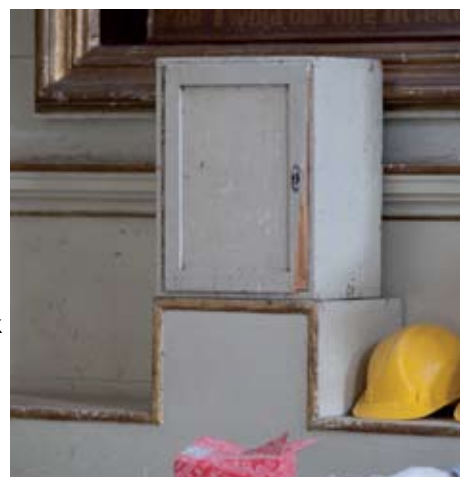
Tabernakulum w ołtarzu bocznym północnym.

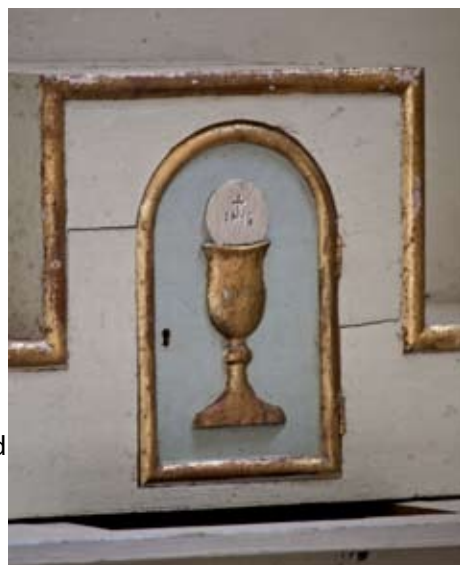
Tabernakulum w ołtarzu bocznym południowym.

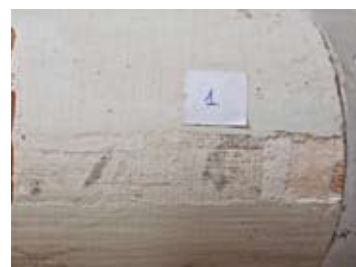
Odkrywka nr 1: widoczna marmoryzacja w warstwie spodniej, prawdopodobnie oryginalnej.

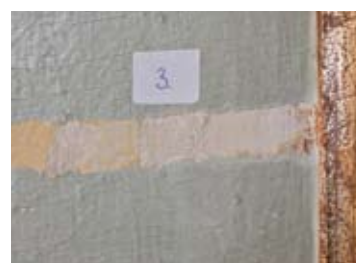
Odkrywka nr 3: widoczna warstwa spodnia żółta zastosowana również na ołtarzu głównym i w ołtarzach bocznych.

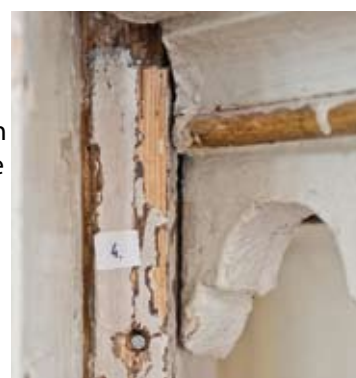
Odkrywka nr 4: listwa przy ambonie z historycznymi warstwami wymalowań.

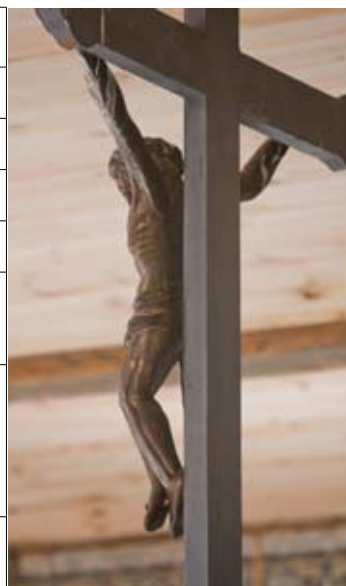
Na krzyżu widoczne bordowe wymalowanie pod warstwą błękitnego wskazujące na pochodzenie z tej samej epoki co najstarszy zachowany szalunek.

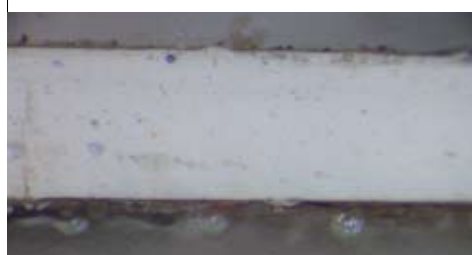
Na przekroju próbki pobranej ze zwieńczenia widoczna warstwa pozłoty przykryta grubą warstwą gruntu.

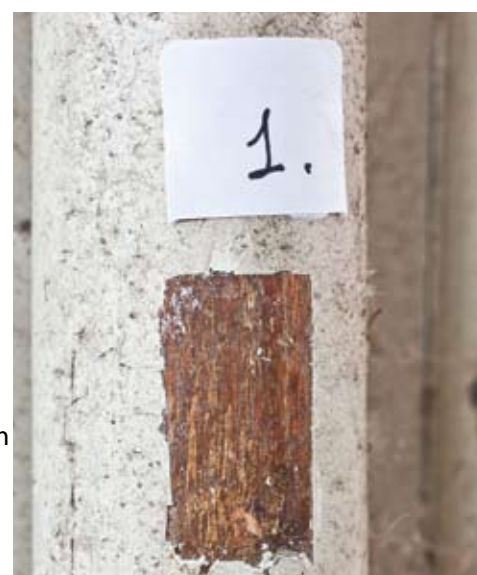
Odkrywka nr 1: kolumnienka przy obrazie. Warstwa białego wymalowania leży najprawdopodobniej bezpośrednio na drewnie.

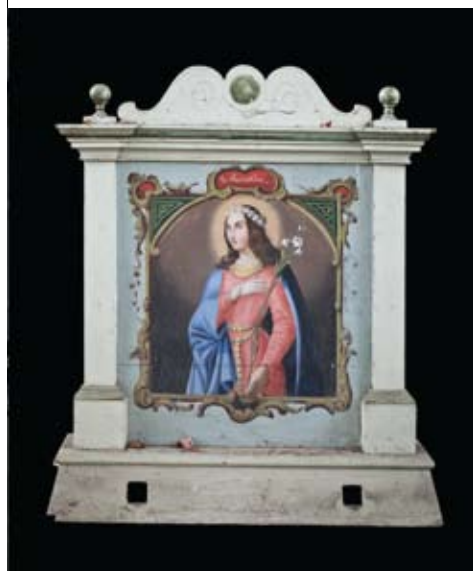
Przekrój próbki pobranej z przedstawienia św. Rozalii z partii niebieskiej szaty wskazuje, że obraz malowany był jednowarstwowo bez zastosowania werniksu.

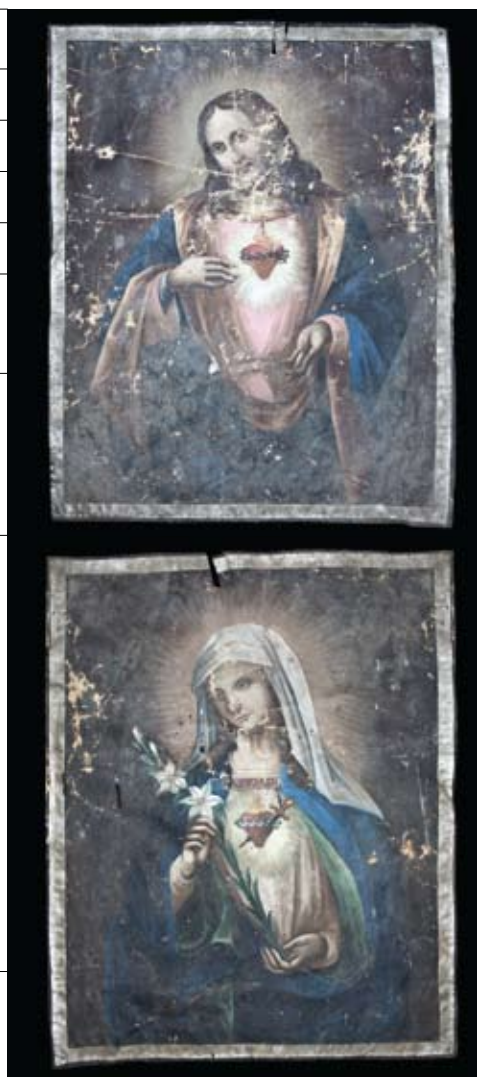
Zniszczenia obejmują wszystkie warstwy technologiczne i są dość równomierne na obu stronach obrazu. Obiekt wymaga podjęcia natychmiastowych prac ratunkowych. Podłoże malarskie nosi ślady uszkodzeń mechanicznych w wielu miejscach. Przecięcie w górnej partii wskazuje, że obraz pełnił funkcję chorągwi. Płótno jest silnie pozaginane, co uniemożliwia czytelną kompozycję. Wokoło miejsc pęknięć i zgięć podłoża widoczne są ubytki warstwy malarskiej sięgające gruntu. Konieczne jest więc miejscowe zwiększenie adhezji warstwy gruntu do podłoża. Warstwa malarska jest spoista. Obraz jest pokryty grubą warstwą brudu, w tym znajdują się na nim ptasie ekskrementy. Zaleca się dezynfekcję obiektu. Obiekt nie nosi śladów wcześniejszych ingerencji konserwatorskich.

9. Oczyszczenie warstwy malarskiej z zabrudzeń (środki powierzchniowo czynne, środki enzymatyczne lub kompozycje rozpuszczalników).
10. Prostowanie podobrazia płóciennego (wilgoć, nacisk; możliwe użycie stołu niskociśnieniowego).

12. Wykonanie konstrukcji krosien (drewno lipowe).
13. Uzupełnienie ubytków zaprawy (kit fabryczny Modostuc prod. Plasveroi S.p.A lub inny o dużej elastyczności).

15. Uzupełnienie ubytków warstwy malarskiej. Retusz znakiem graficznym (artystyczne farby akwarelowe prod. Newskaya Palitra, Talens; specjalistyczne farby retuszarskie prod. Maimeri).

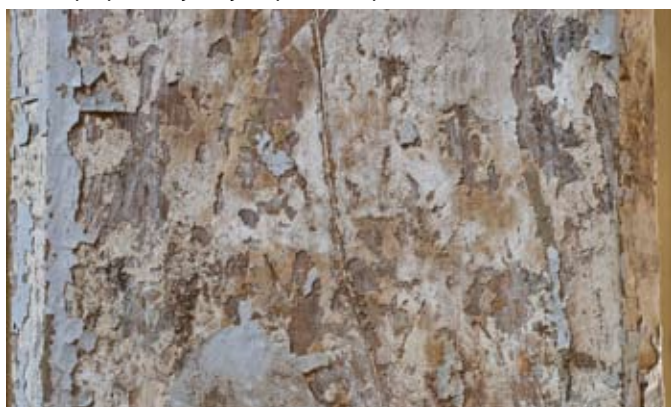
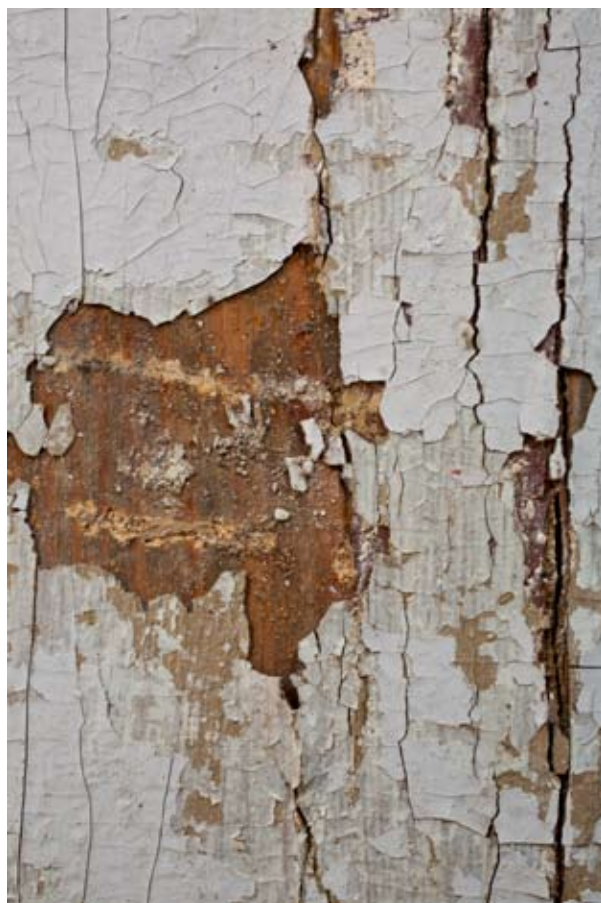
Barokowa malatura na kapitelach zachowała się w szczątkowej formie. Podłoże drewniane wymaga rekonstrukcji i napraw stolarskich – szczególnie w partii trzonów filarów. Konieczne będzie zbadanie technologii wykonania polichromii. Przed opracowaniem ostatecznej koncepcji konserwacji należy zbadać technologię wykonania malowideł (czy drewno zostało zagruntowane przed położeniem warstwy malarskiej i w jakiej technice wykonane zostało samo malowidło). Skala ubytków warstwy malarskiej (ok. 80%) świadczy o słabej adhezji do podłoża. Ze względu na ślady ataku drewnojadów widoczne na kolumnach konieczne będzie przeprowadzenie działań biobójczych, o ile nie zostały one podjęte w ramach prac budowlanych przy relokacji kościoła.

Przekrój próbki pobranej z filara pokazujący błękitną i bordową warstwę spodnią oraz kilka warstw białych przemalowań (3). Obok po porawej miejsce pobrania próbki.

6. W odpowiednich przypadkach impregnacja strukturalna elementów naruszonych przez szkodniki bądź zdegradowanych na skutek zmian cieplno-wilgotnościowych. Impregnacja poprzez nasączenie elementów 10-15% roztworem Hekolu I50 KL lub Paraloidu B-72.

7. Prace snycerskie – sklejenie ewentualnych pęknięć, wstawianie fleków w miejscach zdegradowanych, uzupełnienie ubytków podłoża drewnianego kitem trocinowym. Drobne rekonstrukcje brakujących elementów. Odpowiedni dobór drewna i obróbki. Kleje stolarskie poliwinylowe i poliuretanowe.

10. Ewentualne uzupełnienie ubytków gruntów (tradycyjny grunt kredowo-klejowy z dodatkiem środka antyseptycznego). Staranne opracowanie kitów. (Skalpele, papiery ściernie różnej gradacji).

11. Uzupełnienie ubytków polichromii – retusz naśladowczy. Ostateczny wybór farb retuszarskich uzależniony będzie od techniki wykonania warstwy konserwowanej.

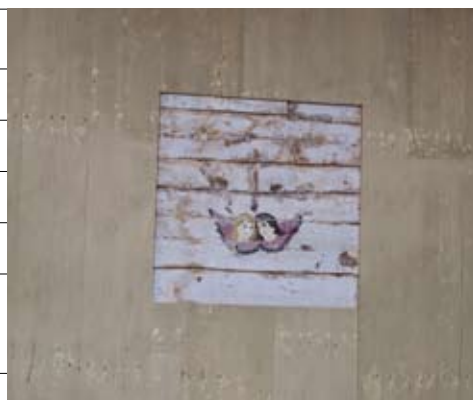
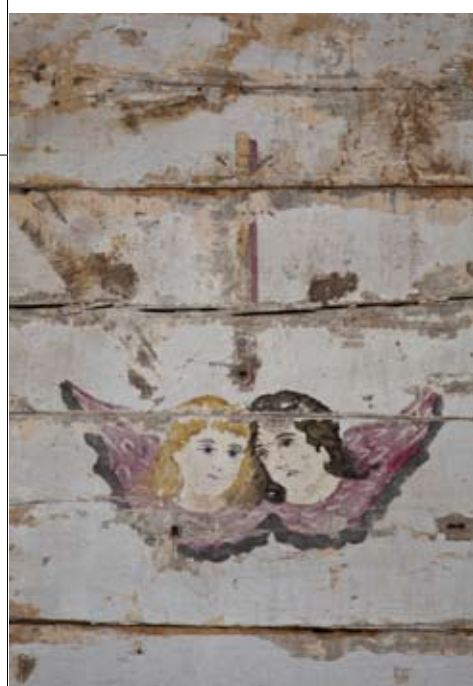
Świadki: Polichromia zachowana w bardzo złym stanie. Składa się z dwóch warstw, przy czym nie wiemy, czy pierwsza warstwa jest gruntem czy monochromią ściany. Konieczne są więc badania chemiczne. Obie warstwy w partii tła zachowane w ok. 40%. Ubytki widoczne zwłaszcza na połączeniu desek szalunku. W części przedstawiającej ubytki sięgają 35%. Na podstawie zachowanej polichromii możliwa jest rekonstrukcja brakujących partii. Warstwa malarska wykazuje się dobrą kohezją. Jednak zasięg zniszczeń wskazuje na osłabioną adhezję wymalowań do podłoża drewnianego.

6. W odpowiednich przypadkach impregnacja strukturalna elementów naruszonych przez szkodniki bądź zdegradowanych na skutek zmian cieplno-wilgotnościowych. Impregnacja poprzez nasączenie elementów 10-15% roztworem Hekolu I50 lub Paraloidu B-72.

7. Prace snycerskie – sklejenie ewentualnych pęknięć, wstawianie fleków w miejscach zdegradowanych, uzupełnienie ubytków podłoża drewnianego kitem trocinowym. Drobne rekonstrukcje brakujących elementów. Odpowiedni dobór drewna i obróbki. Kleje stolarskie poliwinylowe i poliuretanowe.

10. Uzupełnienie ubytków gruntów (tradycyjny grunt kredowo-klejowy z dodatkiem środka antyseptycznego lub fabryczny kit o dużej elastyczności typu Modostuc). Staranne opracowanie kitów. (Skalpele, papiery ściernie różnej gradacji).

11. Uzupełnienie ubytków polichromii – retusz naśladowczy. Rekonstrukcja partii ornamentu. Ostateczny wybór farb retuszerskich uzależniony będzie od techniki wykonania warstwy konserwowanej.

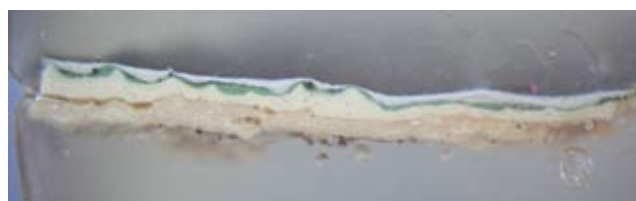
Przekrój boczny próbki pobranej ze ściany na chórze.

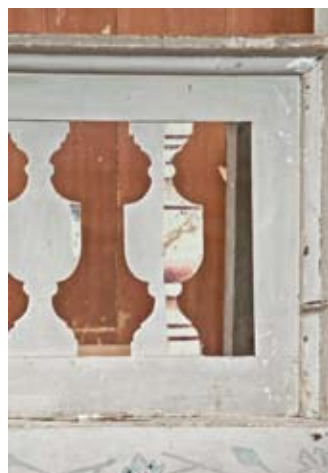
Stan zachowania podłoża drewnianego dość dobry. Nieliczne uszkodzenia mechaniczne na brzegach desek wymagające flekowania i wypełnienia kitem. Bez koniecznych rekonstrukcji. Wierzchnia warstwa malarska, spoista, wykazuje się słabą adhezją do podłoża. W miejscach ubytków widoczne ślady, jak się wydaje, dobrze zachowanej spodniej warstwy. Pierwotne wymalowanie szalunku widoczne jest w świadku na ścianie południowej. Proponuje się powrót do pierwotnej aranżacji wnętrza. Na tralkach łóż kolatorskich widoczne jest wcześniejsze iluzjonistyczne wymalowanie znacznie lepszej klasy niż obecna monochromia. Pierwotne wymalowanie tralek jednak zachowało się szczątkowo (patrz. błękitna warstwa w odkrywce), stąd w przypadku obramienia łóż kolatorskich podjęcie decyzji, co do ostatecznej aranżacji musi zostać poprzedzone wykonaniem odkrywek w kilku miejscach. Pozwoli to lepiej ocenić stan zachowania warstw spodnich.

Odkrywka w partii tralek łóż kolatorskich. Widoczna źle zachowana spodnia warstwa polichromii.

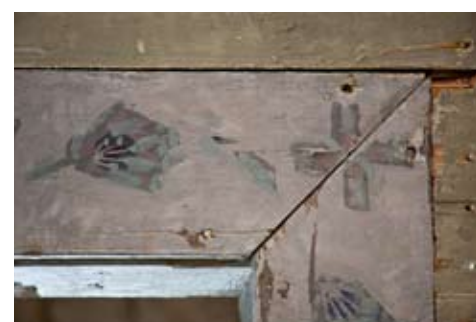
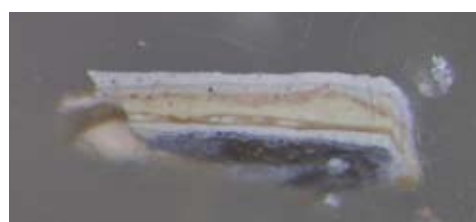
Odkrywka w partii tralek łóż kolatorskich. Po prawej tralka z dobrze zachowanym wtórnym wymalowaniem.

Przekrój boczny próbki pobranej z obramienia łoży kolatorskiej z widoczną spodnią oryginalną warstwą niebieską oraz 6 warstwami wtórnych wymalowań.

6. W odpowiednich przypadkach impregnacja strukturalna elementów naruszonych przez szkodniki bądź zdegradowanych na skutek zmian cieplno-wilgotnościowych. Impregnacja poprzez nasączenie elementów 10-15% roztworem Hekolu I50 lub Paraloidu B-72.

7. Prace snycerskie – sklejenie ewentualnych pęknięć, wstawianie fleków w miejscach zdegradowanych, uzupełnienie ubytków podłoża drewnianego kitem trocinowym. Drobne rekonstrukcje brakujących elementów. Odpowiedni dobór drewna i obróbki. Kleje stolarskie poliwinylowe i poliuretanowe.

10. Uzupełnienie ubytków gruntów (tradycyjny grunt kredowo-klejowy z dodatkiem środka antyseptycznego lub fabryczny kit o dużej elastyczności typu Modostuc). Staranne opracowanie kitów. (Skalpele, papiery ściernie różnej gradacji).

11. Uzupełnienie ubytków polichromii – retusz naśladowczy. Rekonstrukcje na podstawie zachowanych fragmentów. Ostateczny wybór farb retuszerskich uzależniony będzie od techniki wykonania warstwy konserwowanej.

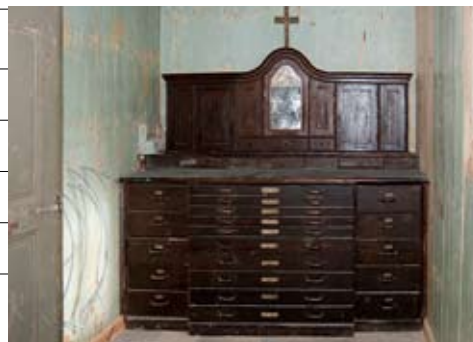
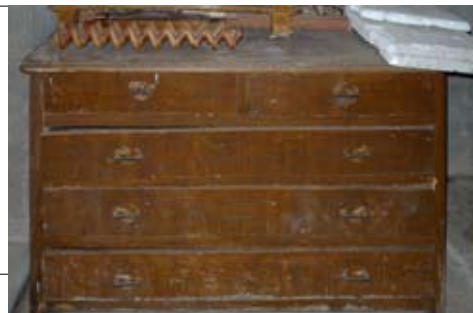
| KOMODA Z ZAKRYSTII | |

Obiekty pokryte są warstwą brudu i kurzu. Liczne uszkodzenia mechaniczne świadczą, iż były intensywnie użytkowane. Ze względu na warunki przechowywania (dużą wilgotność względną) i atak mikrobiologiczny desek szalunku zaleca się przeprowadzenie dezynfekcji komody. Konieczne jest wykonanie szeregu napraw stolarskich oraz renowacja warstwy barwnej (politura? warstwa malarska?).

6. W odpowiednich przypadkach impregnacja strukturalna elementów naruszonych przez szkodniki bądź zdegradowanych na skutek zmian ciepło-wilgotnościowych. Impregnacja poprzez nasączenie elementów 10-15% roztworem Hekolu I50 lub Paraloidu B-72.

7. Prace snycerskie – sklejenie pęknięć, wstawianie fleków w miejscach zdegradowanych, uzupełnienie ubytków podłoża drewnianego kitem trocinowym. Drobne rekonstrukcje brakujących elementów. Odpowiedni dobór drewna i obróbki. Kleje stolarskie poliwinylowe i poliuretanowe.

8. Uzupełnienie ubytków polichromii – retusz naśladowczy. Rekonstrukcje na podstawie zachowanych fragmentów. Ostateczny wybór farb retuszerskich uzależniony będzie od techniki wykonania warstwy konserwowanej.

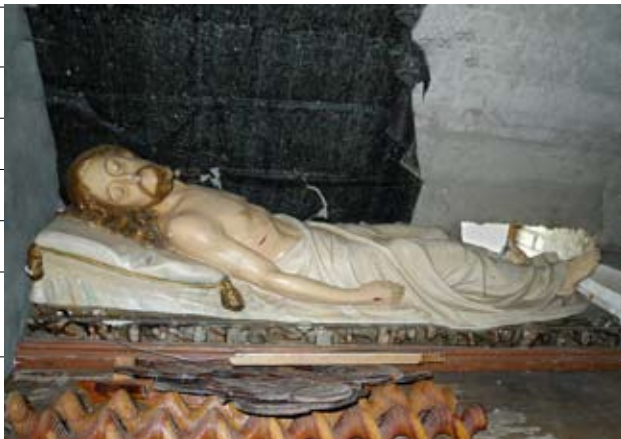
| RZEŻBA CHRYSSTUS W GROBIE | | |

Obiekt zabrudzony. Widoczne liczne drobne uszkodzenia powierzchni gipsowej oraz warstwy malarskiej. Lewa stopa Chrystusa ułamana.

6. Skelejenie ułamanych fragmentów. Ewentualne rekonstrukcje.
7. Uzupełnienie drobnych ubytków warstwy gipsu (kit fabryczny Italstucco lub Modostuc).
8. Uzupełnienie ubytków polichromii – retusz naśladowczy. Rekonstrukcje na podstawie zachowanych fragmentów. Ostateczny wybór farb retuszerskich uzależniony będzie od techniki wykonania warstwy konserwowanej.

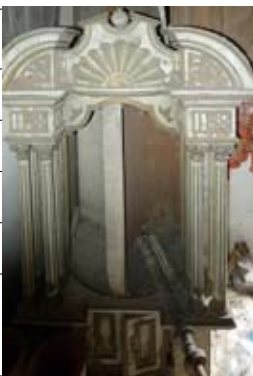
Obiekt bardzo zniszczony i silnie zabrudzony. Liczne drobne uszkodzenia mechaniczne. Liczne drobne ubytki wierzchniej warstwy malarskiej. Konieczne są naprawy stolarskie. Uszkodzone mocowanie drzwiczek tabernakulum.

8. Ewentualne usunięcie wtórnych nawarstwień. Oczyszczenie elementów złożonych i srebrzonych.
9. W odpowiednich przypadkach impregnacja strukturalna elementów naruszonych przez szkodniki bądź zdegradowanych na skutek niewłaściwego sposobu przechowywania ołtarza. Impregnacja poprzez nasączenie elementów 10-15% roztworem Hekolu I50 lub Paraloidu B-72.

10. Prace snycerskie – wstawianie fleków w miejscach zdegradowanych, sklejenie ewentualnych pęknięć, uzupełnienie licznych drobnych ubytków podłoża drewnianego kitem trocinowym. Rekonstrukcja brakującej listwy oraz mocowania drzwiczek tabernakulum. Odpowiedni dobór drewna i obróbki. Kleje stolarskie poliwinylowe i poliuretanowe.

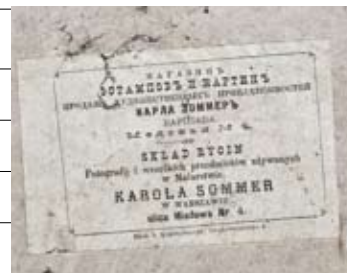
Stan zachowania dobry. Głównym problemem konserwatorskim jest zabrudzenie powierzchni zarówno samych przedstawień, jak i ramy. Ramy noszą ślady drobnych uszkodzeń mechanicznych. Oleodruki są silnie pociemniałe. Nie jest jednak jasne, czy były pokryte werniksem. Konieczne będzie wykonanie odkrywek przed ostatecznym ustaleniem programu prac. Papierowe podobrazie w niektórych przypadkach wymaga prostowania.
